## Mise à jour logicielle

La version logicielle 21260002 est la version logicielle USB officielle. L'utilisation du logiciel 20380002 reste approuvée.

## Radio à façade standard

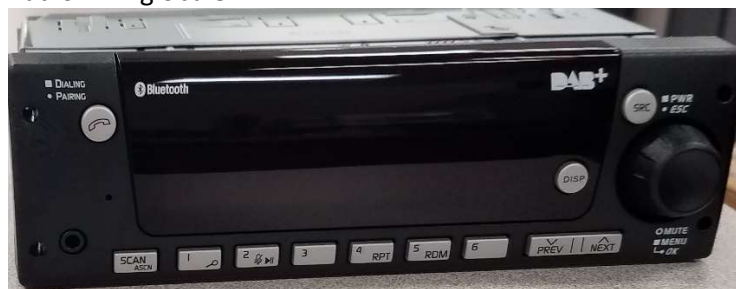
Radio DAB globale:

Voir les photos des radios qualifiées de "Radios à façade standard". La mise à jour logicielle ne s'applique qu'à ces radios. Ces radios ont été intégrées aux machines John Deere pour la première fois en 2021. Si la radio de la machine est un modèle à façade standard mais qu'elle ne correspond pas à l'une des radios en photo, cela signifie qu'elle ne peut pas être mise à jour par le biais d'une clé USB. Contacter le concessionnaire pour en savoir plus sur les mises à jour logicielles.

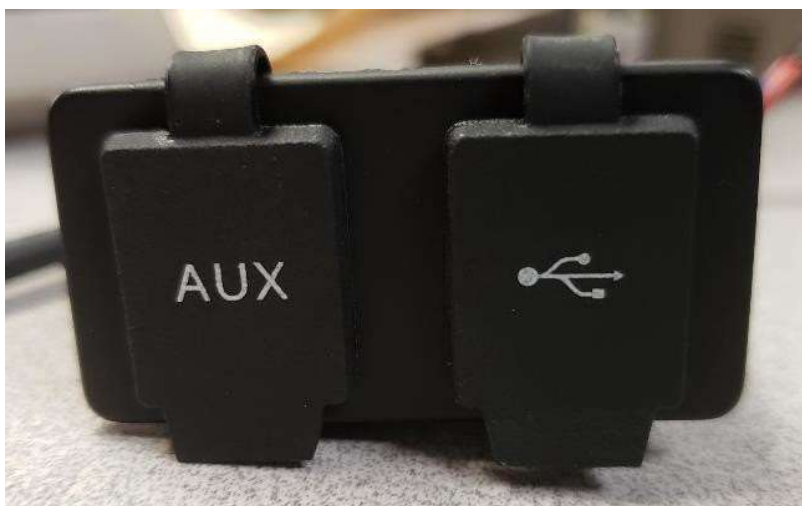
1. Insérer la clé USB dans le port USB de la radio (prise AUX/USB)

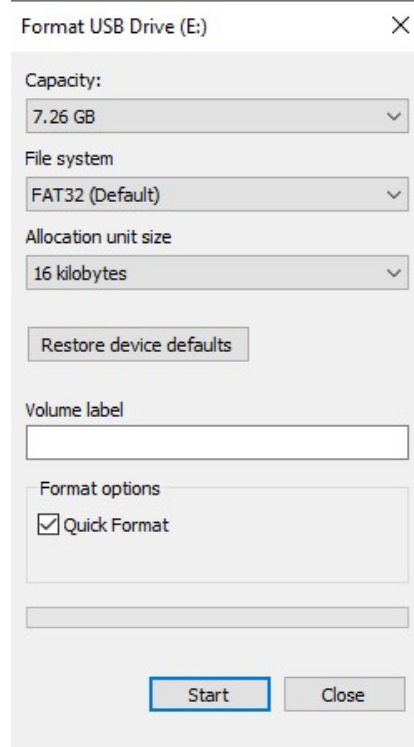
### 1) **Formatage rapide:** (l'option de formatage la plus rapide)

Effectuer un clic droit sur le lecteur USB depuis l'explorateur de fichiers et sélectionner "Formater...". Confirmer que la case "Formatage rapide" est cochée et cliquer sur Démarrer.

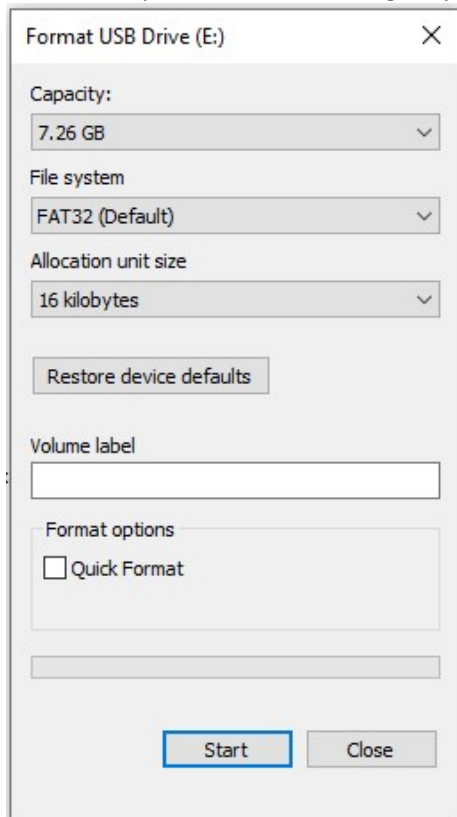
**2) Formatage complet:** (ce formatage prendra plus de temps, il faudra donc attendre plusieurs minutes)  
Effectuer un clic droit sur le lecteur USB depuis l'explorateur de fichiers et sélectionner "Formater...".  
Confirmer que la case "Formatage rapide" N'EST PAS cochée et cliquer sur Démarrer.

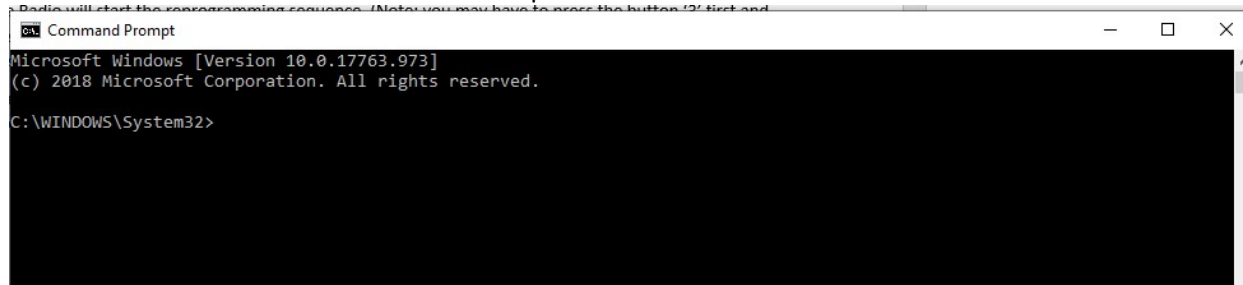
Ouvrir une fenêtre Invite de commandes depuis le menu Démarrer:

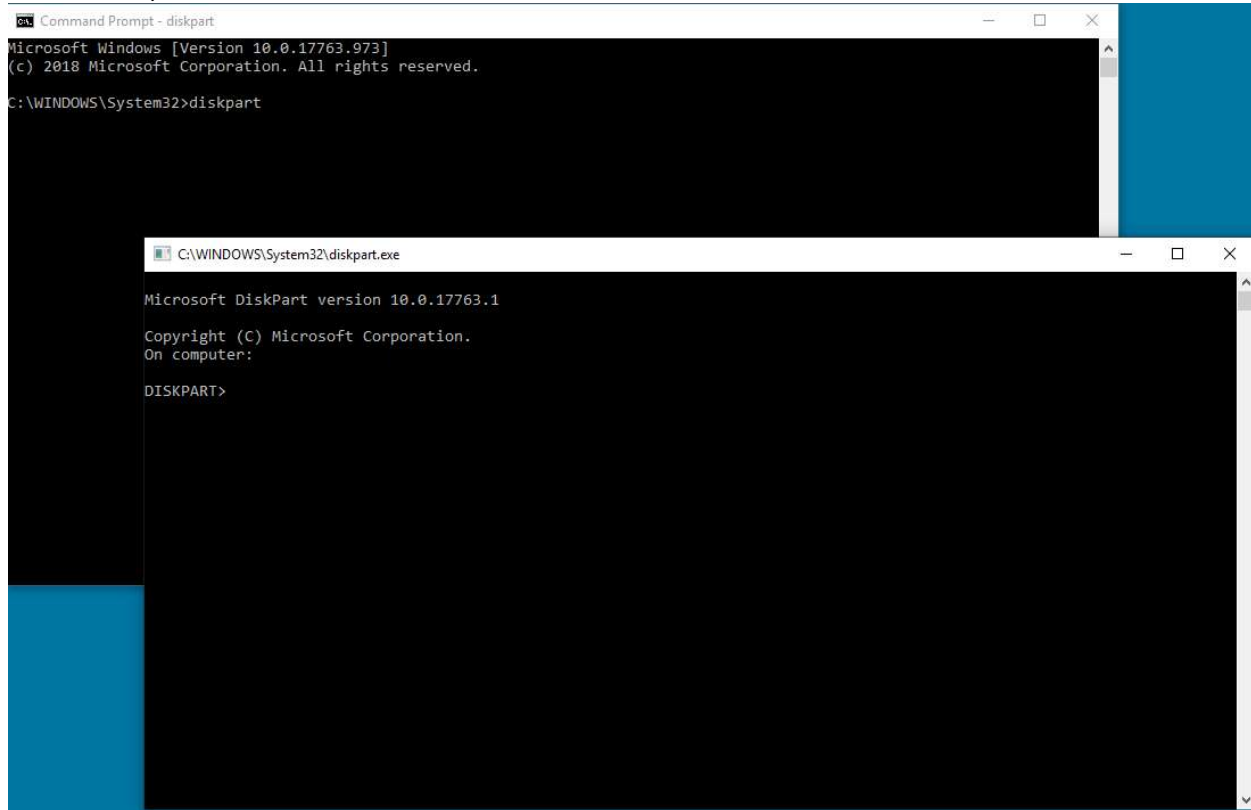
Saisir "diskpart" et appuyer sur Entrée. (il se peut qu'une autre fenêtre s'ouvre, ou la même fenêtre peut être utilisée)

The screenshot shows two overlapping windows. The top window is a Command Prompt titled "Command Prompt - diskpart" with the following text: "Microsoft Windows [Version 10.0.17763.973] (c) 2018 Microsoft Corporation. All rights reserved. C:\WINDOWS\System32>diskpart". The bottom window is titled "C:\WINDOWS\System32\diskpart.exe" and displays the DiskPart utility interface: "Microsoft DiskPart version 10.0.17763.1 Copyright (C) Microsoft Corporation. On computer: DISKPART>".

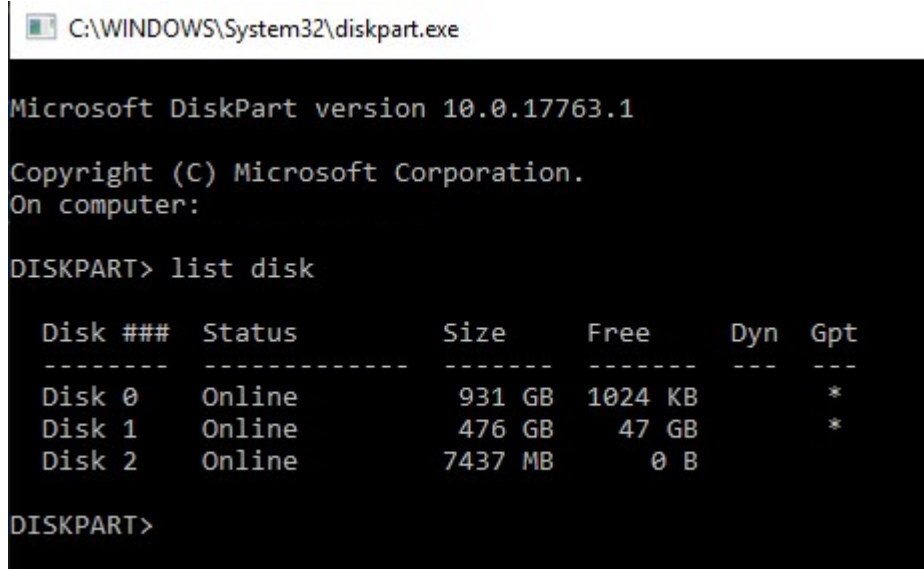
Saisir "list disk" et appuyer sur Entrée

The screenshot shows the DiskPart utility window with the following text: "Microsoft DiskPart version 10.0.17763.1 Copyright (C) Microsoft Corporation. On computer: DISKPART> list disk". Below the command, a table of disk information is displayed:

Disk ###	Status	Size	Free	Dyn	Gpt
Disk 0	Online	931 GB	1024 KB		*
Disk 1	Online	476 GB	47 GB		*
Disk 2	Online	7437 MB	0 B

Localiser le lecteur USB. Sachant que le lecteur a une capacité de 8 Go, on en déduit qu'il s'agit du Disque 2 dans la liste.

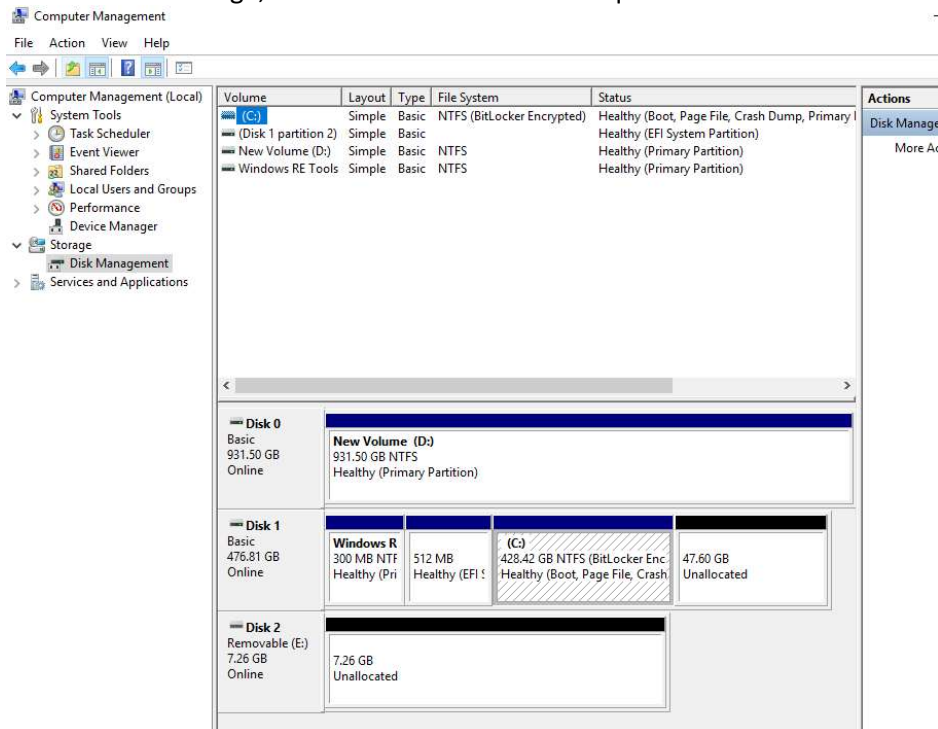
Ouvrir Gestion de l'ordinateur depuis le menu Démarrer.  
Sous la liste Stockage, sélectionner Gestion des disques

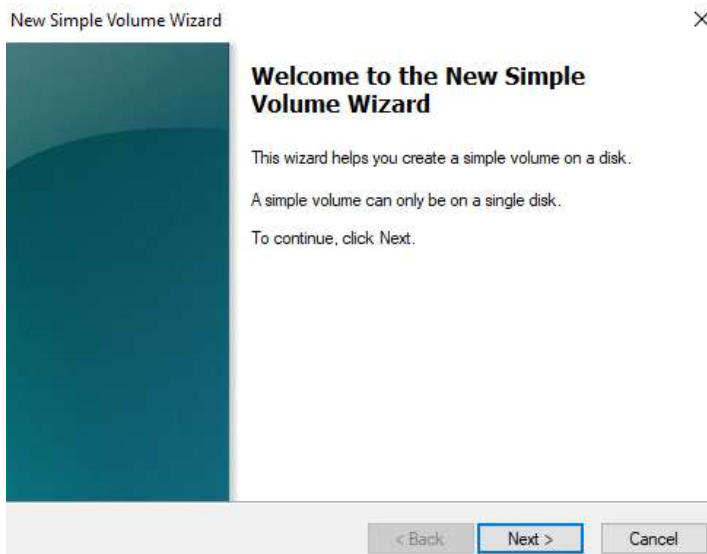
Un assistant devrait s'afficher.

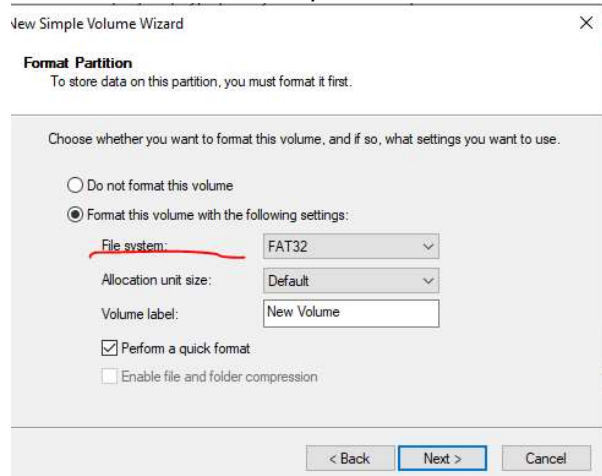
Cliquer sur Suivant et sélectionner toutes les options par défaut déjà sélectionnées.  
Veiller à sélectionner le système de fichiers FAT32 pour des résultats optimaux
